RAPPORT D'ENQUÊTE SUR UN ÉVÉNEMENT AÉRONAUTIQUE
A01O0157

ARRÊT DE MOTEUR AU DÉCOLLAGE

CESSNA 172N SKYHAWK C-GMHU
1,4 NM À L'OUEST-NORD-OUEST DE L'AÉROPORT MUNICIPAL
DE TORONTO /BUTTONVILLE (ONTARIO)
17 JUIN 2001

Rapport numéro A01O0157

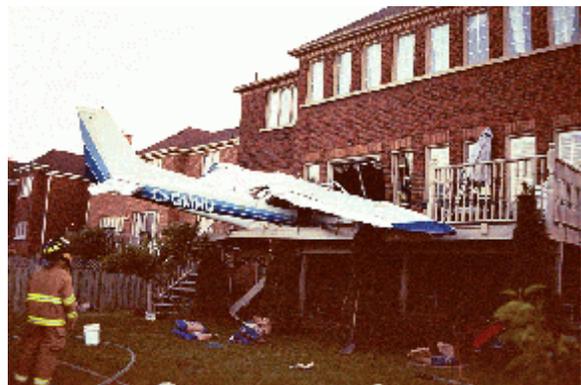
Figure 1 - Avion immobilisé sur le patio

L'avion a été retiré du quartier résidentiel et examiné à l'aéroport municipal de Toronto / Buttonville. Alors qu'on examinait l'habitacle de l'avion, on a remarqué que le sélecteur de carburant était réglé sur OFF. Toutes les autres commandes et tous les autres commutateurs (richesse, magnétos et interrupteur général) étaient en position correspondant à un fonctionnement du moteur et ils n'avaient pas été déplacés. Les dommages au mécanisme du sélecteur de carburant indiquaient que ce dernier était réglé sur OFF au moment de l'impact. Les réservoirs de carburant de l'avion se sont rompus à l'impact, et une quantité indéterminée de carburant a fui dans le jardin de la maison. Le service des incendies de l'endroit est intervenu, et le carburant qui restait dans les réservoirs a été récupéré et confiné. L'hélice s'est repliée vers l'arrière lorsqu'elle a heurté le patio; il n'y avait aucune indication que l'hélice tournait à ce moment.
